El proceso constructivo de la iglesia de San Agustín de Quito ¹

POR
JESÚS PANIAGUA PÉREZ

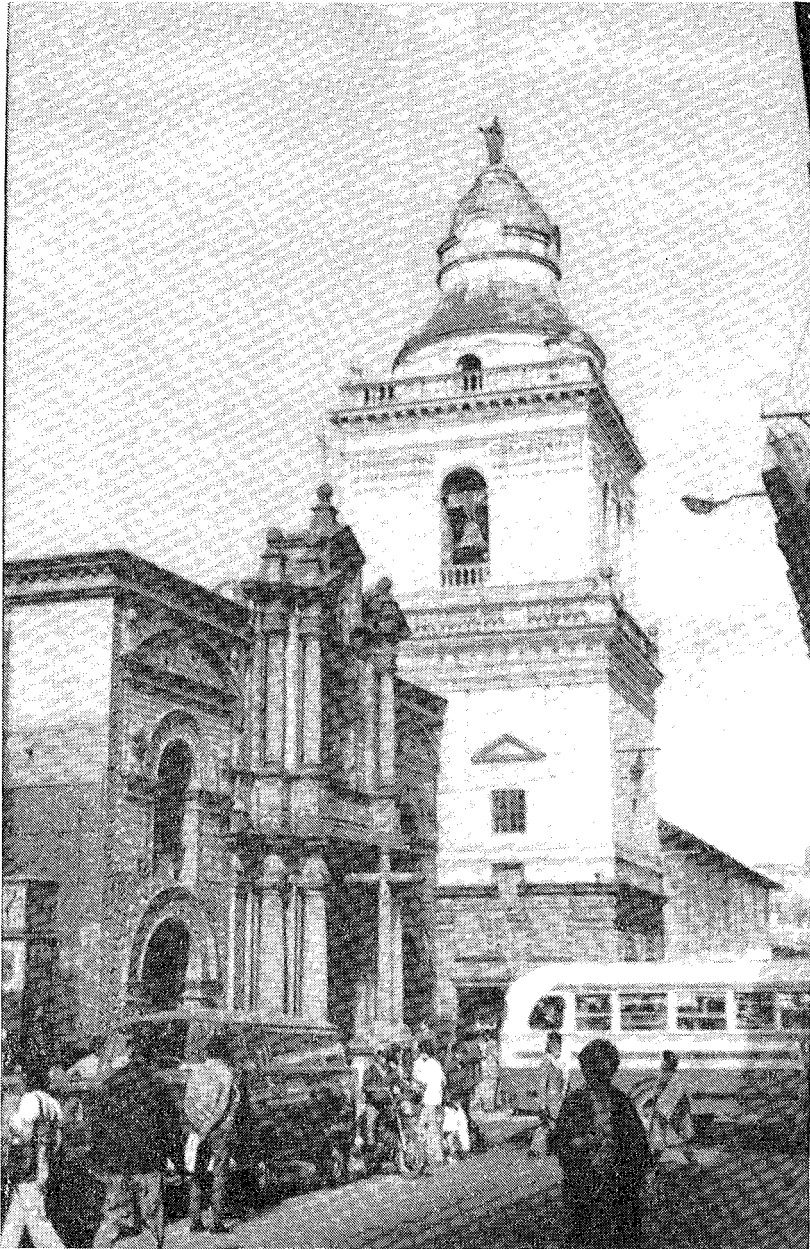
Lám. 2.- Fachada y torre de San Agustín de Quito

La portada es el resto más antiguo que conservamos del templo en el exterior (lam.2). Se trata de una obra realizada en dos momentos del siglo XVII. La parte más antigua son los laterales de la fachada, pero su aspecto primitivo poco o nada tiene que ver con el actual. Se componen de una puerta de arco de medio punto con una hornacina superior flanqueada por pináculos con bolas y rematada en un frontón curvo, roto por sendos escudos agustinianos que nos permiten saber algo sobre la ejecución. A la izquierda se leen los nombres del provincial y del prior, mientras que a la derecha dice “AVGUSTINUS LUX DOCTORUM. ANO 1617”. Sabemos que las puertas laterales se abrieron en el siglo XIX, como luego veremos y, con ellas se decoraría gran parte de la fachada, aunque no toda; ello podemos decirlo porque consta que se enlució para resaltar los motivos decorativos que había y que debían pasar desapercibidos ante la vistosidad de la parte central de tan magnífica representación del arte colonial del siglo XVII¹². Es bastante probable que todo el muro fuese almohadillado —lo que nos pondría en contacto con la magnífica fachada de San Francisco— y que lo novedoso sean los elementos vegetales, tan del gusto quiteño del siglo XIX y principios del XX.

La torre de San Agustín esta exenta de la iglesia, sobre la portería del convento y formando ángulo con la fachada; por tanto, cerrando el atrio por el lado oriental. Hoy día, de su antigua forma apenas nos queda la parte inferior, de gusto también manierista y realizada en piedra. Se decora con pilastras, casetones y puntas de diamante, amén de tres escudos sobre la puerta que responden a los de la orden de San Agustín, de Quito y de España. Sobre este cuerpo se elevan otros dos de la época colonial también, pero más tardíos, pues esta parte se cayó en sucesivas ocasiones durante el periodo de dominación española en los años 1645, 1755 y 1797. Es una torre cuadrangular que al final del periodo tenía varios cuerpos de pilastras corintias y se remataba con un águila o un cóndor de piedra con las alas abiertas¹⁶. Su aspecto, antes de la destrucción definitiva de los cuerpos superiores en el siglo XIX, debía ser muy semejante al de la pequeña torre que corona la portada lateral de la catedral de Cuenca (Ecuador) a la que debió servir de inspiración (lám. 4).

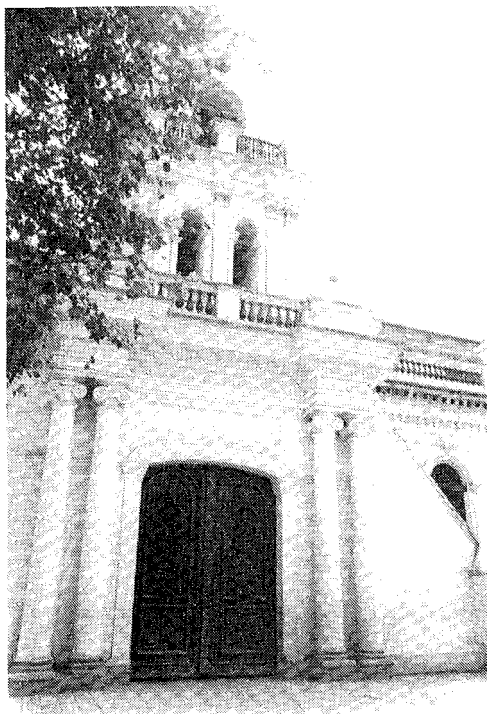
Lám. 4.- Fachada lateral y torre de la catedral de Cuenca (Ecuador).
